建设项目环境影响报告表

项目名称: 内蒙古自治区乌拉特前旗大余太水库除险加固工程
建设单位: 乌拉特前旗水利局
编制日期: 二〇二四年六月

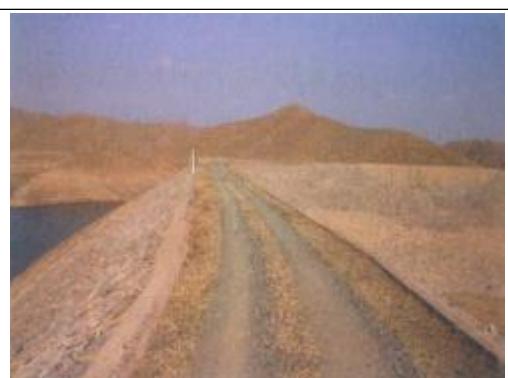
主坝坝顶

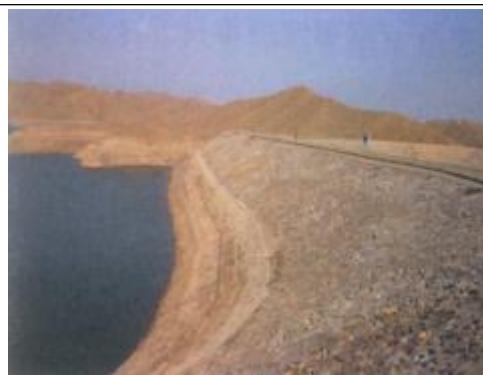
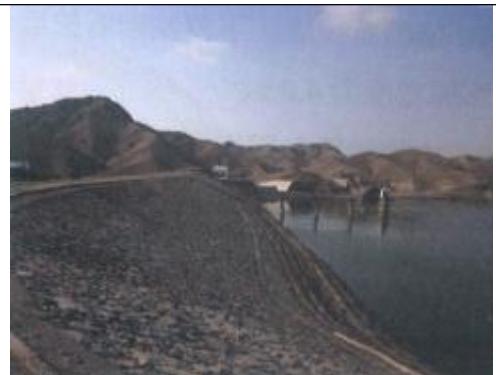
主坝上游坝坡

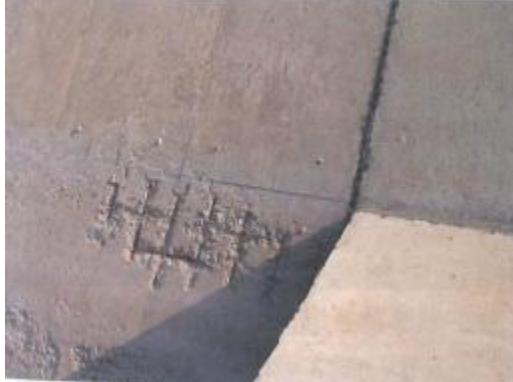
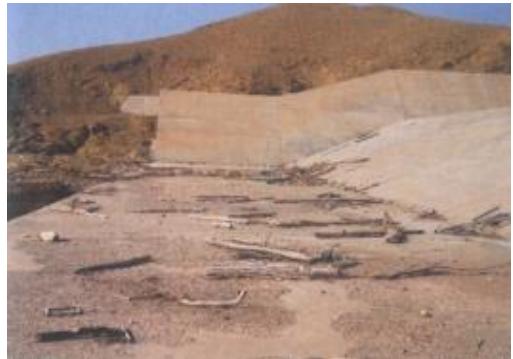
4、溢洪道混凝土存在局部剥蚀、露筋等现象，下游左岸浆砌石锥形护坡基础部位岩石脱空，影响结构安全。

控制段局部露筋	出口附近混凝土剥蚀

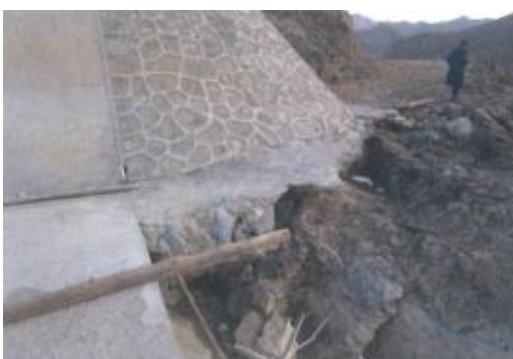
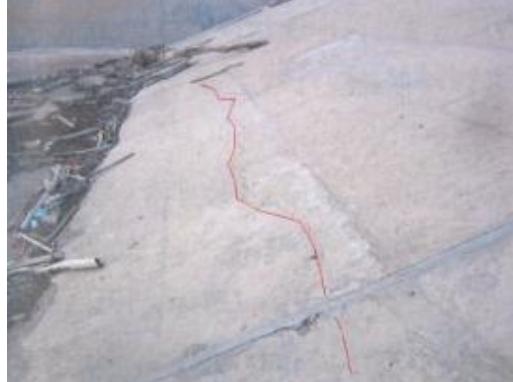
溢洪道锥形护坡	溢洪道水平向裂缝

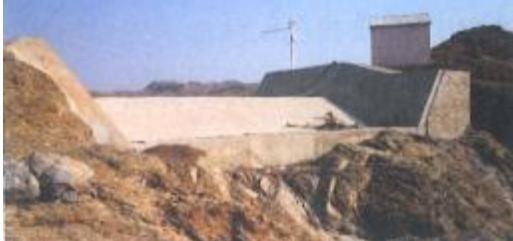
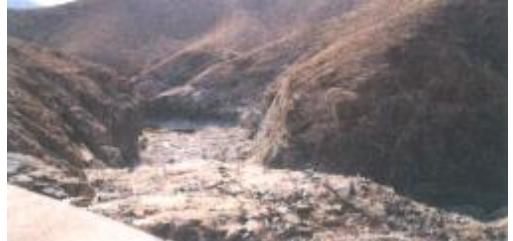
5、溢洪道出口不畅，现状下游挡墙结构存在安全隐患，下泄洪水在出口处产生回水淘刷坝脚，影响大坝安全。

出口段岩体淘刷情况	下游岩质泄水渠道

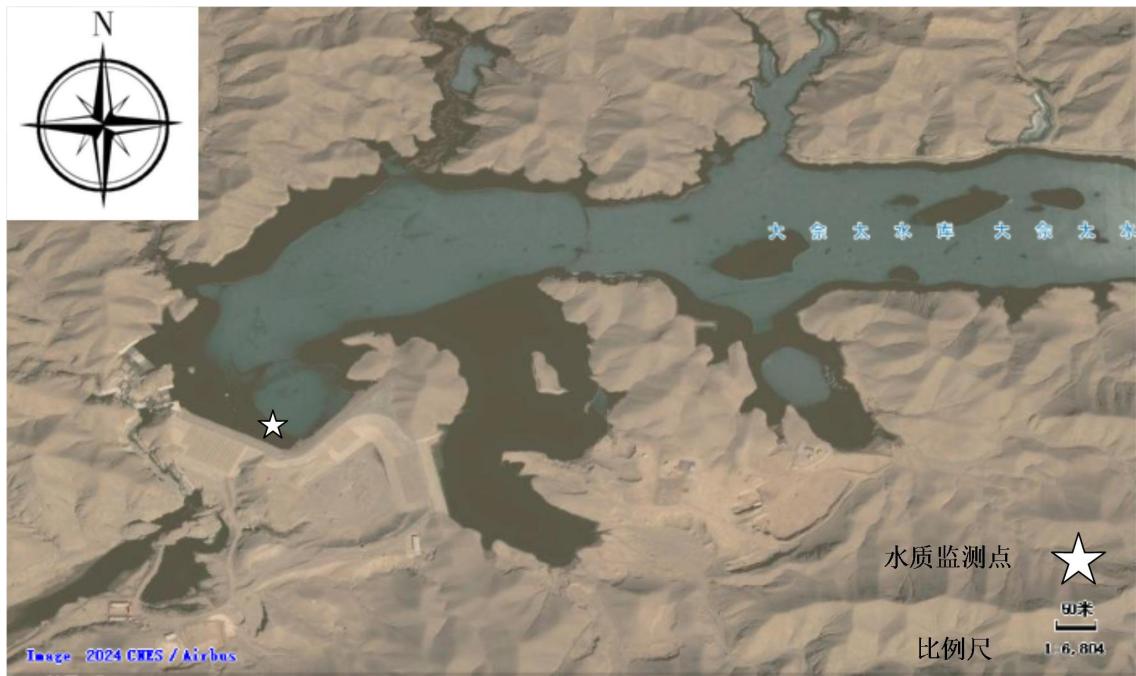
图 2.1-1 水质监测采样点

现状监测点位为水库溢洪道出水口位置，坐标点为：E109°10'7.609",N41°5'0.385"。布点示意图见图 2.2-1。

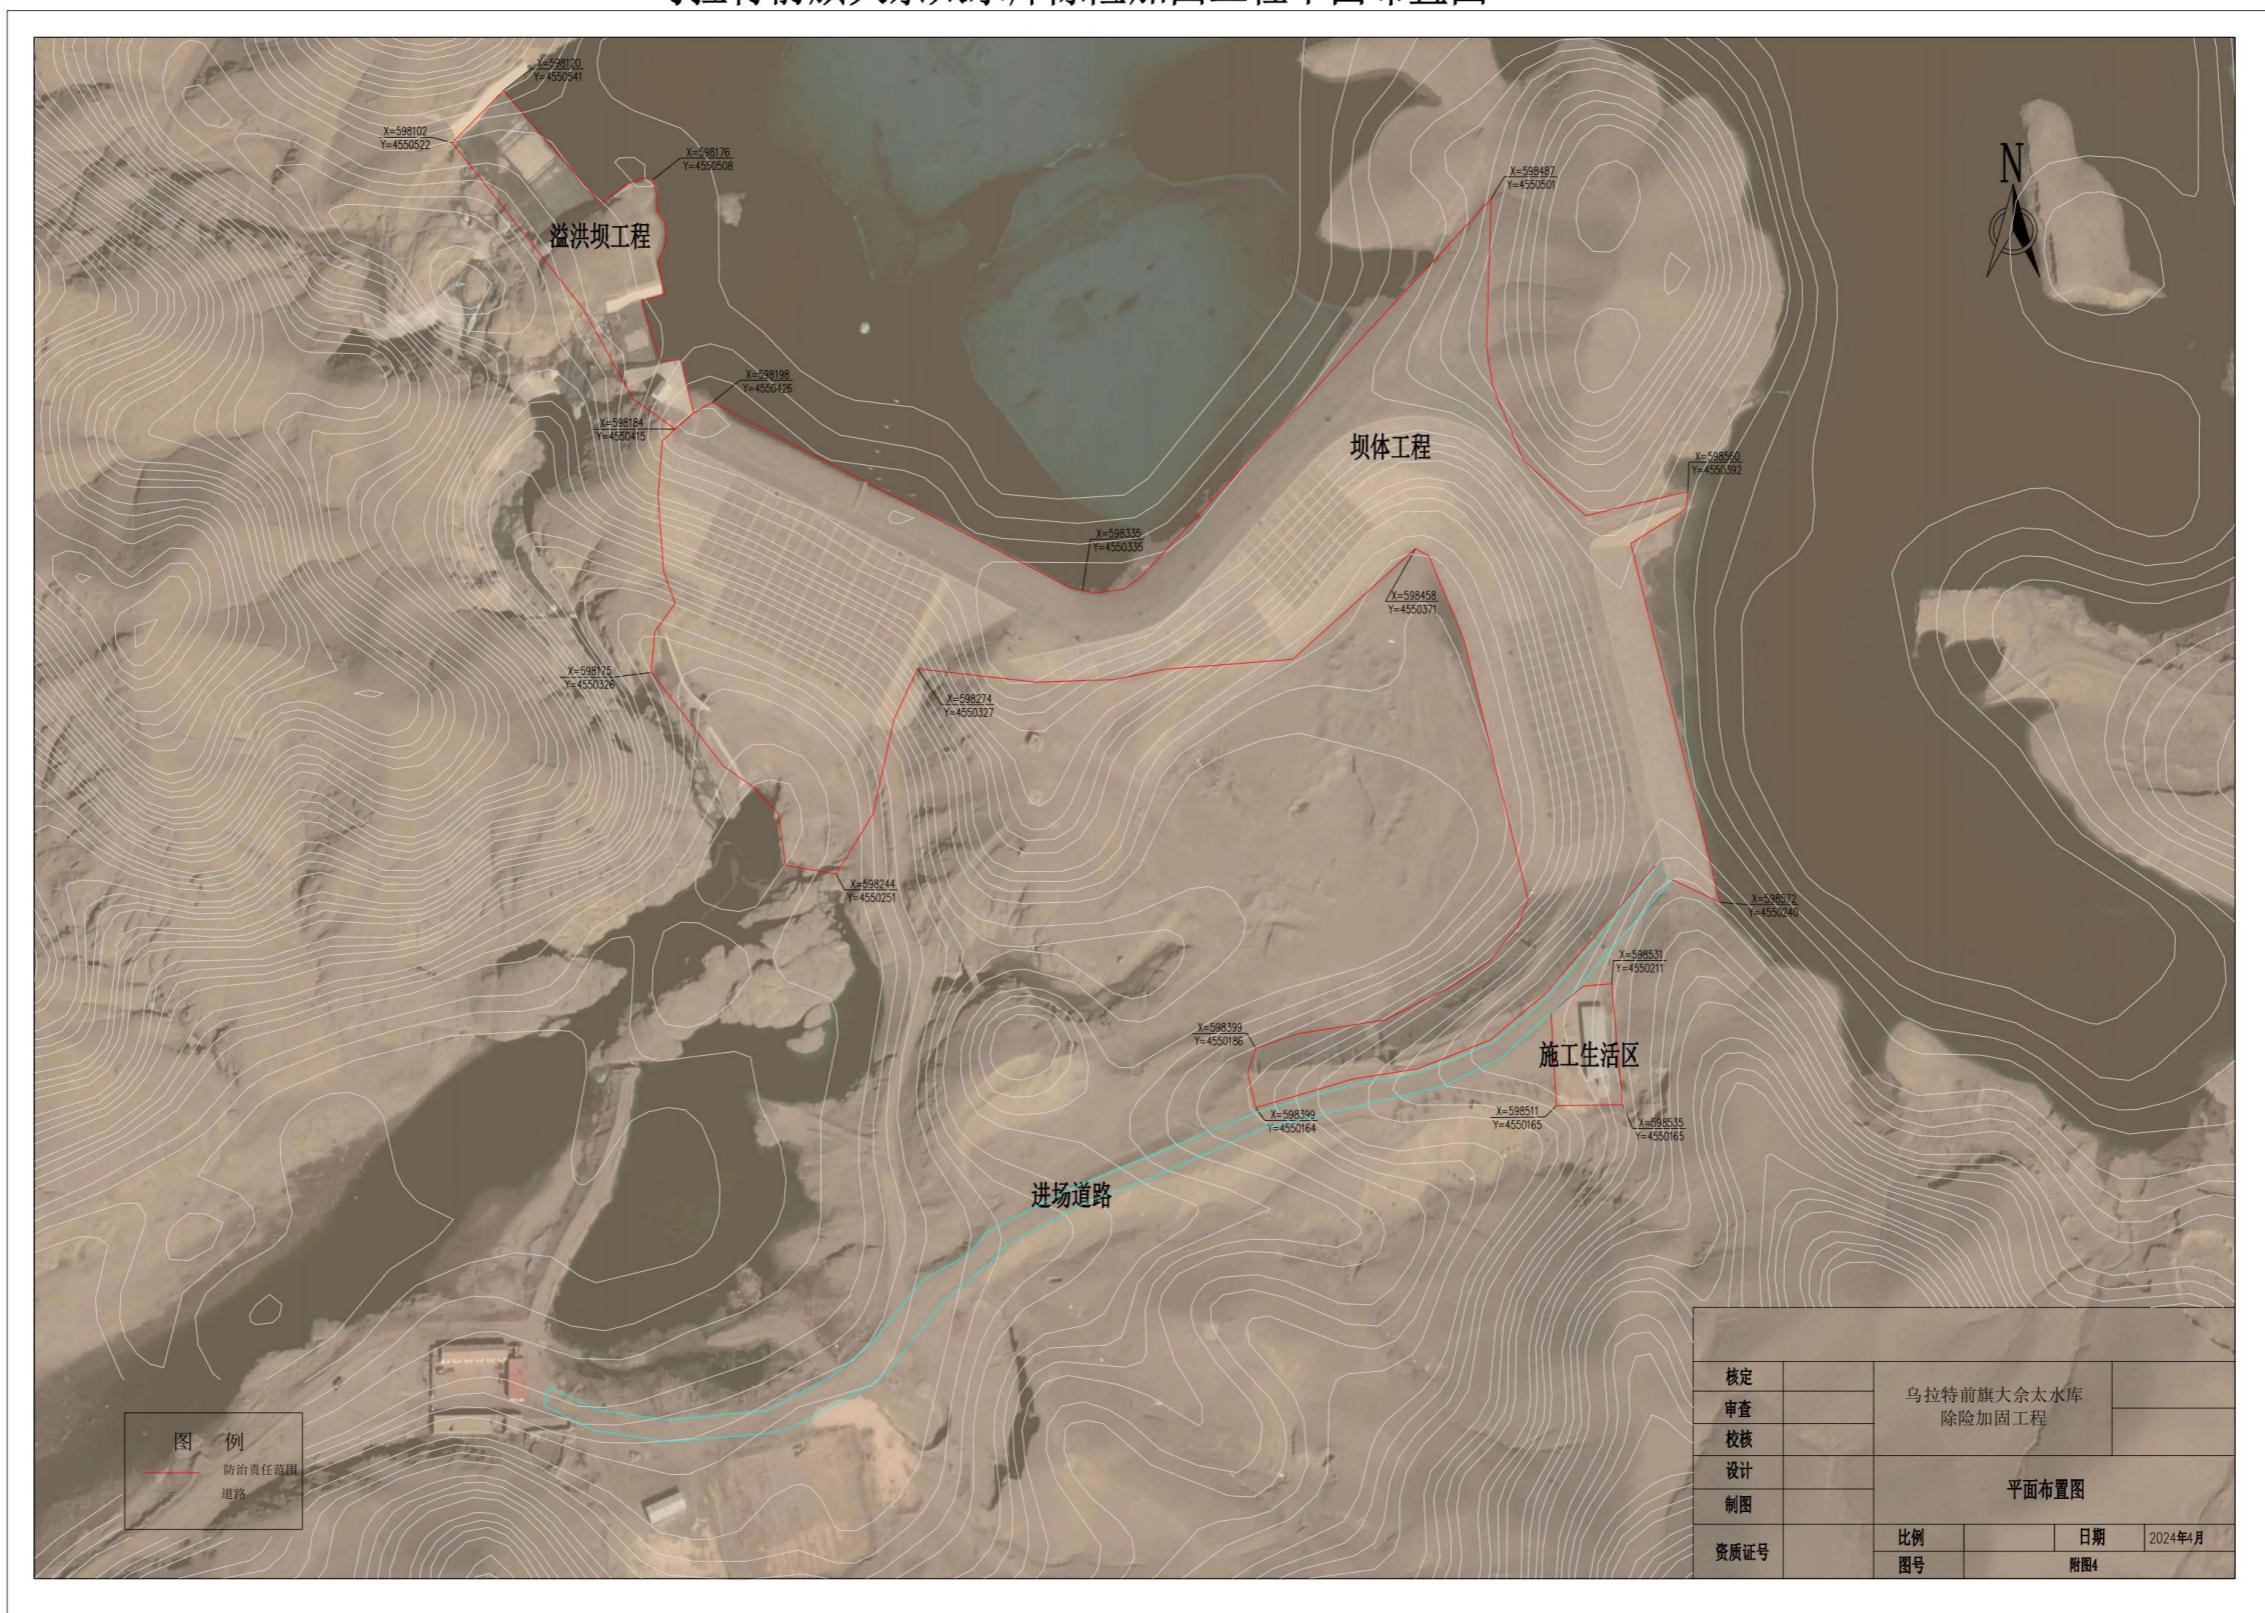
附图4 平面布置图

乌拉特前旗大余太水库除险加固工程平面布置图
