建设项目环境影响报告表

项目名称: 内蒙古自治区乌拉特前旗阿古鲁水库除险加固工程
建设单位: 乌拉特前旗水利局
编制日期: 二〇二四年六月

内蒙古自治区乌拉特前旗阿古鲁水
库除险加固工程
地表水环境影响专项评价

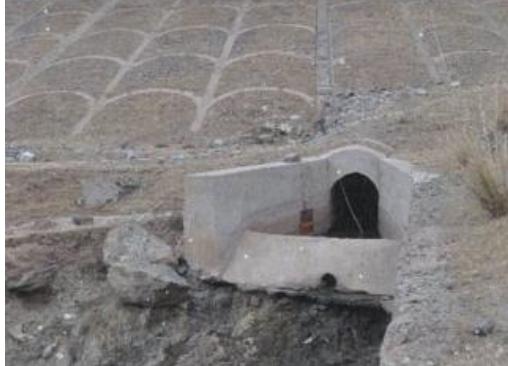
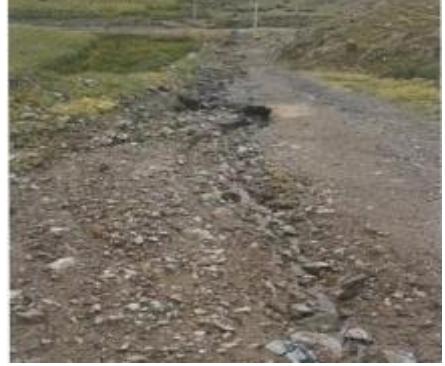
态 破 坏 问 题	<p>年水库进行了坝体防渗处理。2020年10月，乌拉特前旗水利局再次组织对阿鲁古水库进行鉴定，安全评价单位为南京水利科学研究院，鉴定审定部门为巴彦淖尔市水利局，大坝鉴定结论为“三类坝”。</p> <p>三、工程存在的主要问题</p> <p>1、岸坡与坝体结合位置存在较多雨淋沟，局部范围较大；库区内存在小范围局部岸坡滑塌现象。溢洪道需要进行防护处理。溢流堰堰身存在裂缝，下游面存在局部露筋、剥蚀等现象；下游左岸挡墙墙体出现较严重破损；闸门轻微腐蚀。水库大坝现状坝顶高程不满足相关规范要求，水库大坝抗洪能力不满足规范要求。</p> <p>2、水库观测手段落后，观测设备不齐备，现有设备也急需更新。水库存在病险维修养护不到位。</p> <p>3、溢洪道的泄流能力不满足工程泄流要求，溢洪道堰身存在裂缝，裂缝端部渗水，溢流堰与左岸挡墙交接部位渗水。</p> <p>阿古鲁水库部分现状图见下图：</p>		
	溢洪道上游冻蚀破坏	溢洪道泄槽段混凝土严重剥蚀、漏筋	
	溢洪道边墙浆砌石边墙破损	溢洪道溢流堰渗水

大坝输水洞破损	上坝抢险路破坏				
	<p>本项目位于内蒙古自治区巴彦淖尔市乌拉特前旗小余太镇境内，根据现场调查及资料收集，项目周边不存在自然保护区、风景名胜区、文物古迹、国家珍稀动植物等环境敏感目标。具体本项目环境敏感保护目标一览表如下：</p>					
	表 3-4 环境保护目标一览表					
生态环境保护目标	环境要素	保护对象	相对厂址方位	至本项目距离 (m)	环境功能及保护级别	
	地下水	本项目库区范围外 500m 范围内无地下水集中式饮用水水源和热水、矿泉水、温泉等特殊地下水资源			《地下水质量标准》(GB/T 14848-2017) 中 III类标准	
	大气环境	厂界外 500m 范围内无自然保护区、风景名胜区、居住区、文化区和农村地区中人群较集中的区域等大气环境保护目标			《环境空气质量标准》(GB 3095-2012) 二级标准	
	声环境	厂界外 50m 范围内无声环境保护目标			厂界执行《声环境质量标准》(GB 3096-2008) 1类	
	地表水	水库水坝水文情势、水库坝址断面生态流量			合理运行调度，保证水库下游的生态环境用水要求	
	生态环境	库区下游农田植被		紧挨		生态系统整体性不发生改变，生态环境保持原有水平
		评价范围内的植被冷蒿、隐子草、草本植被及柠条、小叶锦鸡儿等灌木丛		项目区内广泛分布，无保护物种		
		水生生物		库区内不存在珍稀濒危水生生物		
		陆生动物		库区周边的鸟类

筋混凝土边墙、控制段底板边墙、泄槽段底板边墙进行凿毛后，采用高压水枪进行冲洗，涂抹聚合物水泥砂浆。在泄槽段设置排水孔。对溢洪道左岸挡土墙拆除，使用植筋混凝土加高挡土墙。对施工缝及开裂部位采用高压水枪进行冲洗，进行化学灌浆。

同意在大坝迎水面输水洞东侧浆砌石护坡进行修补，出口调流坎基础清理后回填混凝土，出口段新增 10m 长混凝土铺盖，防止水流对出口冲刷。对洞内开裂缺陷部位采用高压水枪进行冲洗，进行化学灌浆。

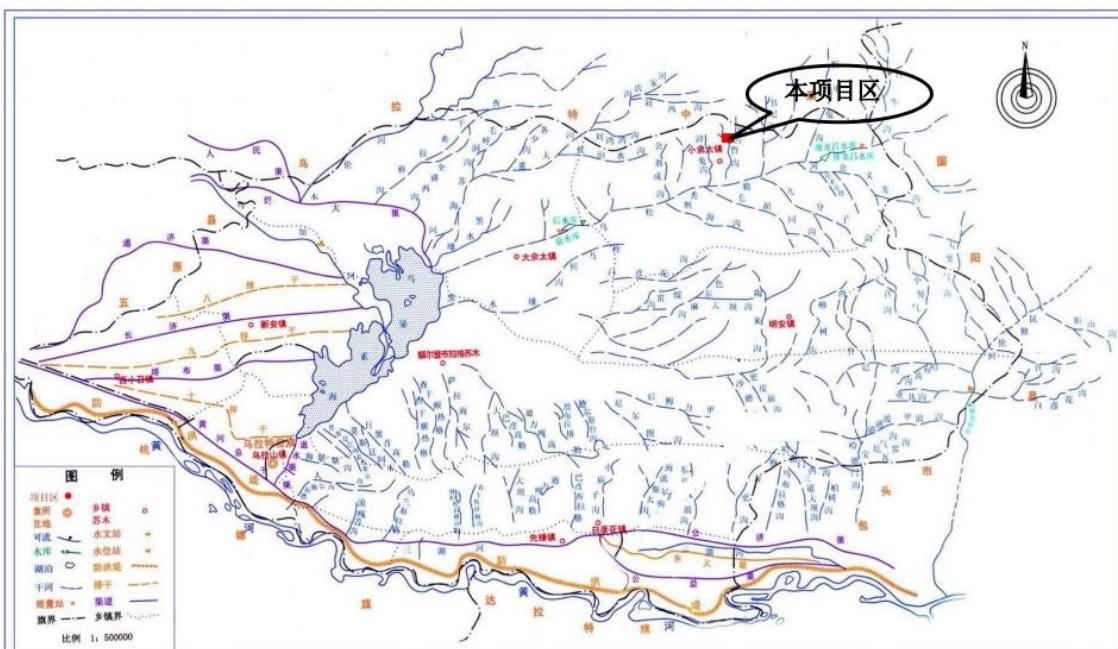
图 1-1 流域水系图

乌苏图勒河发源于固阳县境内，由东向西流入乌拉特前旗境内，在南昌村入乌梁素海。主要支流左岸有苏计沟(黑土坡沟)、召沟、范家圪堵、南十分子、后毛胡同沟、店梁沟等。右岸有乌松查力河、西小沟子、张二沟、官牛犋沟、板申兔沟、书记沟、阿古鲁沟、淖儿兔沟、公胜成沟、塔水黑等，分别从两侧汇入，该河全长 116.5km。具体见下图：

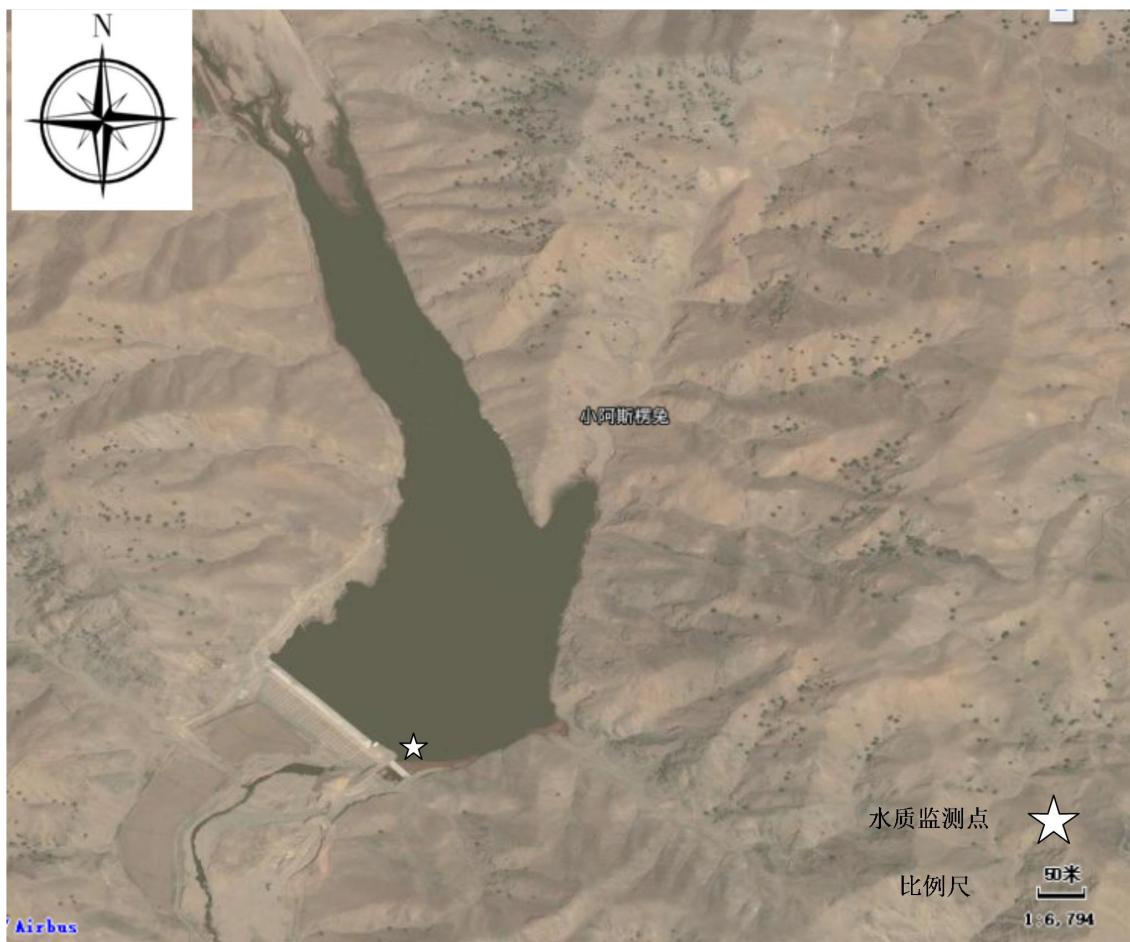
图 2.1-1 水质监测采样点

现状监测点位为水库溢洪道出水口位置，坐标点为：E109°26'0.776",N41°10'27.892"。布点示意图见图 2.2-1。

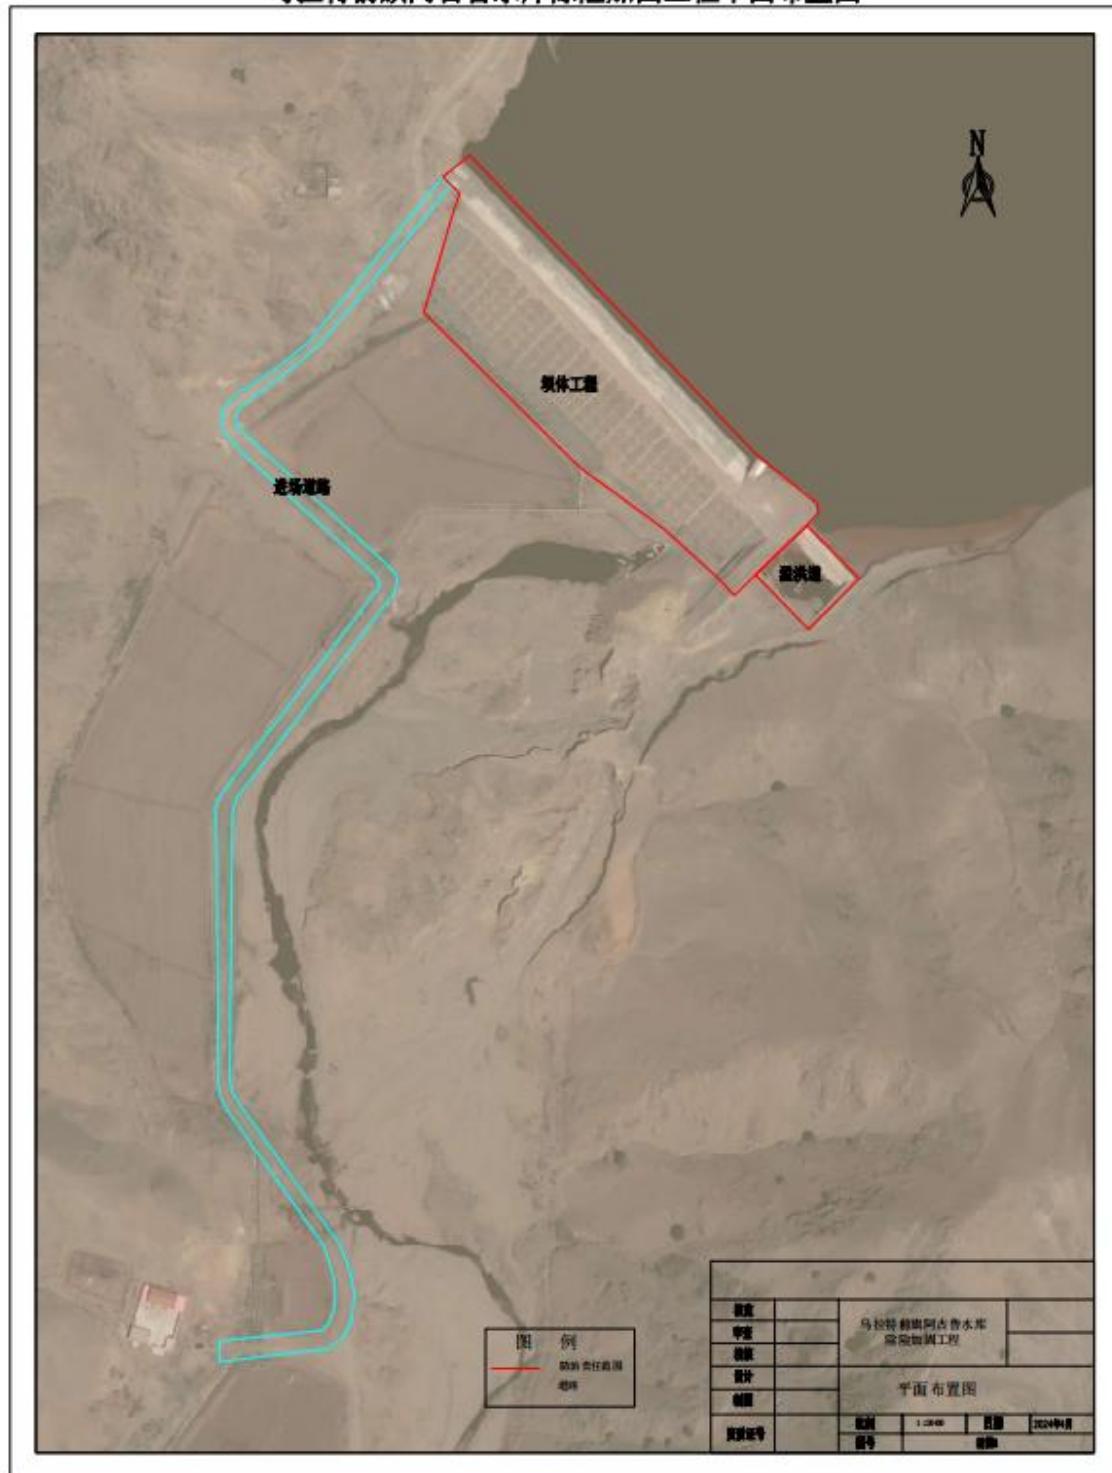
附图 3 平面布置图

乌拉特前旗阿古鲁水库除险加固工程平面布置图
